PROTOKOL O ZKOUŠCE č. 2304044VP

Počaply u Terezína I – akustické posouzení provozu areálu pískovny

Předmět měření: Hluk v mimopracovním prostředí.

Účel měření: Zjištění aktuálních hladin akustického tlaku A z provozu stacionárních zdrojů hluku v areálu pískovny a na základě vyjádření KHS Ústeckého kraje pod číslem jednacím: KHSUL 13665/2017 zjištění stávající akustické situace v chráněném venkovním prostoru staveb v sídlech Počaply a Nučnický situovaných nejbližší k plánovanému DP Počaply u Terezína I.

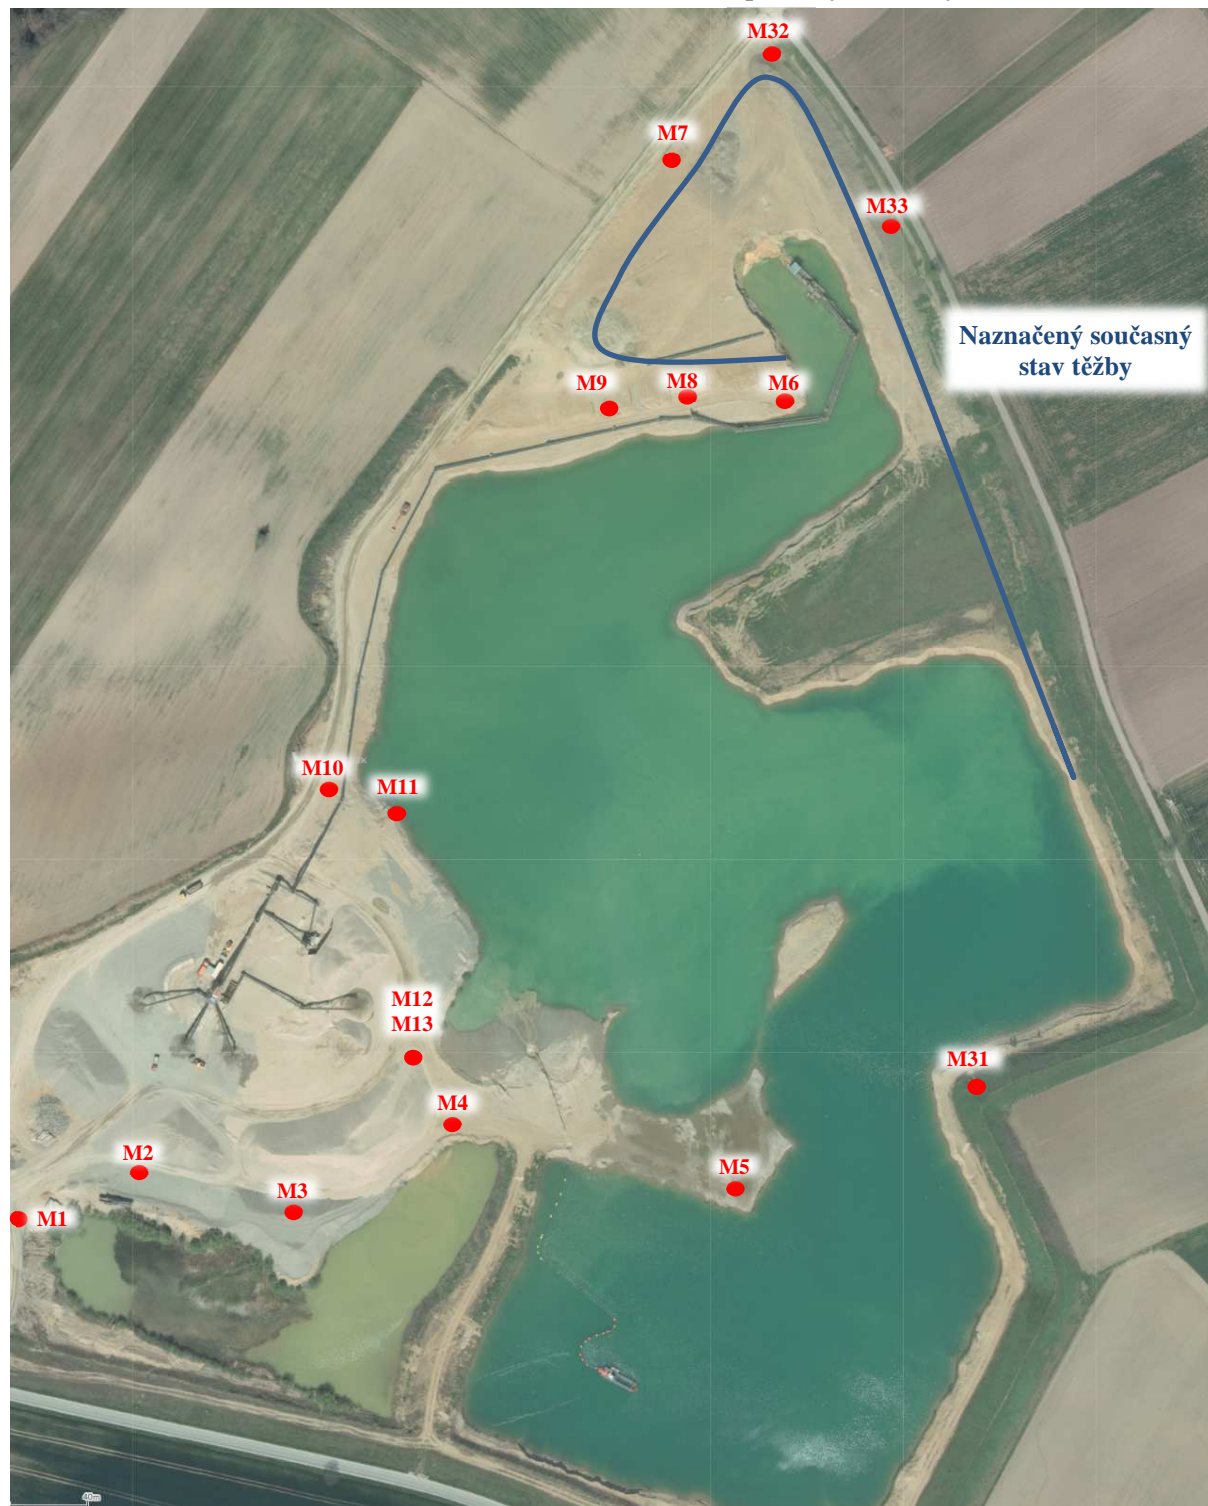
Obrázek č. 2: Umístění míst měření M1–M13 a M31–M33 v areálu pískovny, historický stav areálu

M1–M33: v různé vzdálenosti před středem jednotlivých zdrojů hluku, výška nad terénem (podlahou) proměnlivá podle potřeby u každého konkrétního zdroje hluku, přesné vzdálenosti a výšky: viz příloha č. 1

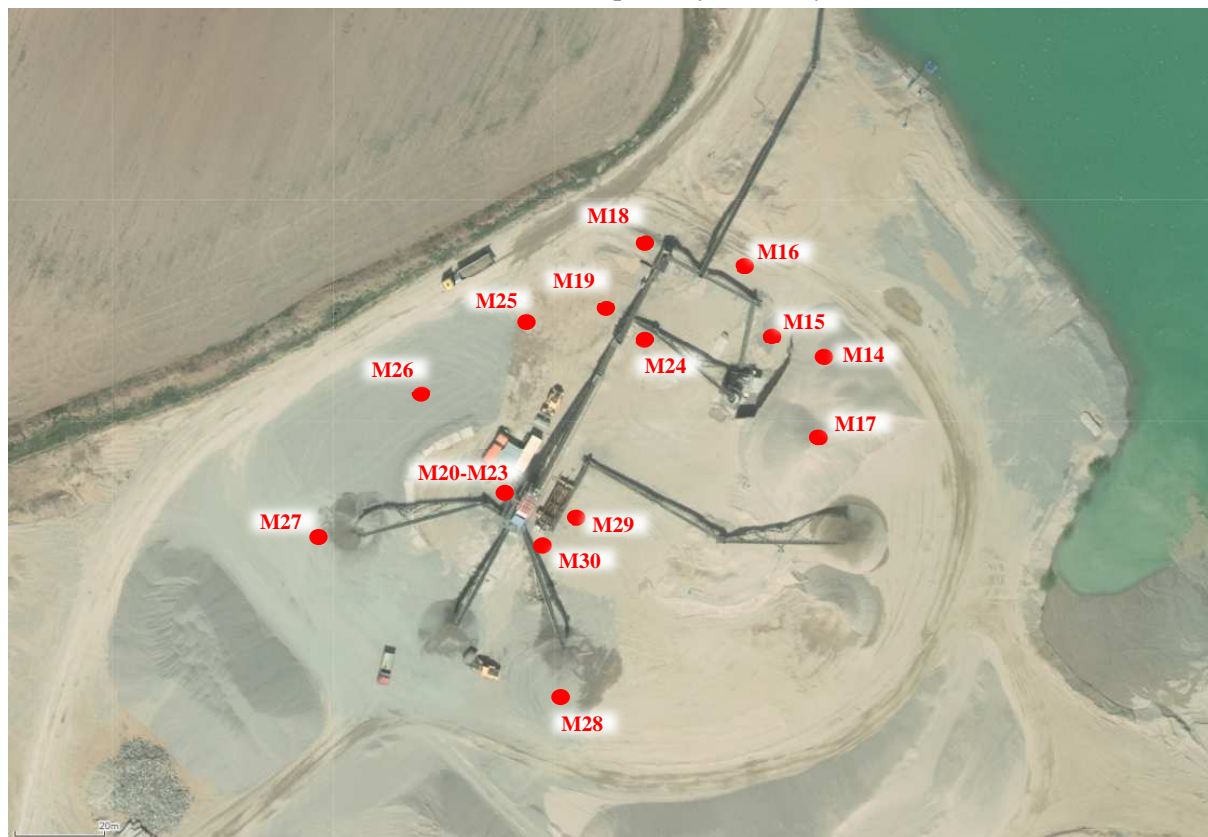
Obrázek č. 3: Umístění míst měření M14–M30 v areálu pískovny, historický stav areálu

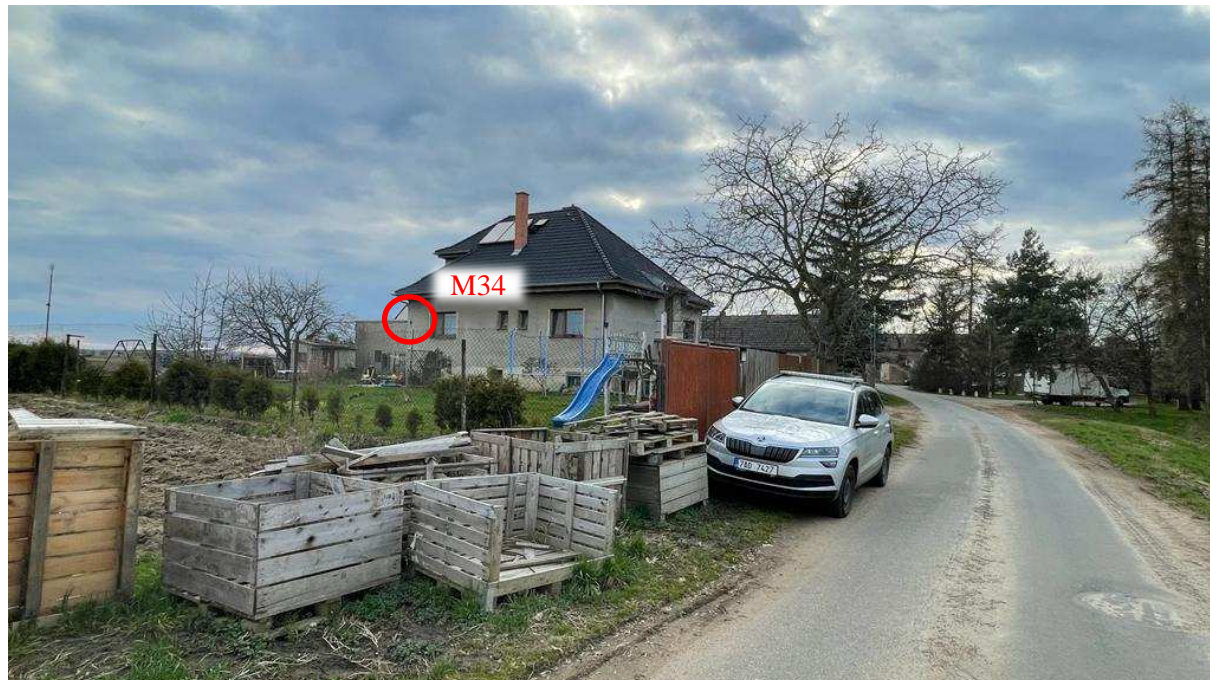
Obrázek č. 37: Pohled na místo měření M34

Místo měření **M34** bylo umístěno v chráněném venkovním prostoru stavby rodinného domu na adrese Počaply č. p. 75, Terežín. Měřicí mikrofon byl umístěn ve vzdálenosti 2,0 m od fasády objektu před středem okna ve zvýšeném 1. NP, ve výšce 3,1 m nad terénem, ve vzdálenosti cca 1 210 m od třídící linky pískovny.

M34: 2,0 m od fasády rodinného domu na adrese Počaply č. p. 75, Terežín, před středem okna ve zvýšeném 1. NP, ve výšce 3,1 m nad terénem, ve vzdálenosti cca 1 210 m od třídící linky pískovny.

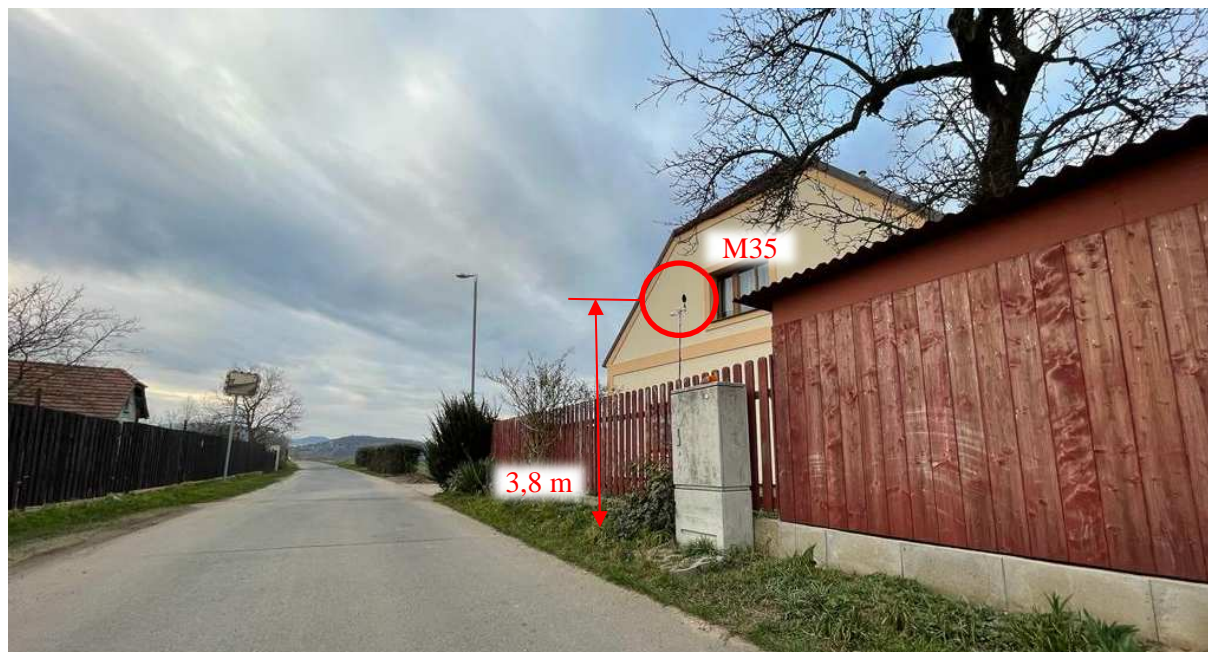
Obrázek č. 39: Pohled na místo měření M35

Místo měření **M35** bylo umístěno v chráněném venkovním prostoru stavby rodinného domu na adrese Nučnický č. p. 34, Travčice. Měřicí mikrofon byl umístěn ve vzdálenosti 2,0 m od fasády objektu před středem okna ve 2. NP, ve výšce 3,8 m nad terénem, ve vzdálenosti cca 655 m od třídící linky pískovny.

M35: 2,0 m od fasády rodinného domu na adrese Nučnický č. p. 34, Travčice, před středem okna ve 2. NP, ve výšce 3,8 m nad terénem, ve vzdálenosti cca 655 m od třídící linky pískovny.
